**АНКЕТА  
К ПАСПОРТУ ДОСТУПНОСТИ  
объекта социальной инфраструктуры**

- 1.1. Наименование (вид) объекта: Центр рассеянного склероза  
1.2. Адрес объекта: г. Новосибирск, 630087, ул. Немировича-Данченко, 126  
1.3. Сведения о размещении объекта:  
- 1 этаж, 246 кв.м отдельно стоящего 4 этажного здания.  
1.4. Год постройки здания 1968, последнего капитального ремонта 2017  
1.5. Дата предстоящих плановых ремонтных работ: текущего 2020г., капитального \_\_\_\_\_

## ПАСПОРТ ДОСТУПНОСТИ объекта социальной инфраструктуры

**АКТ ОБСЛЕДОВАНИЯ  
К ПАСПОРТУ ДОСТУПНОСТИ  
объекта социальной инфраструктуры**

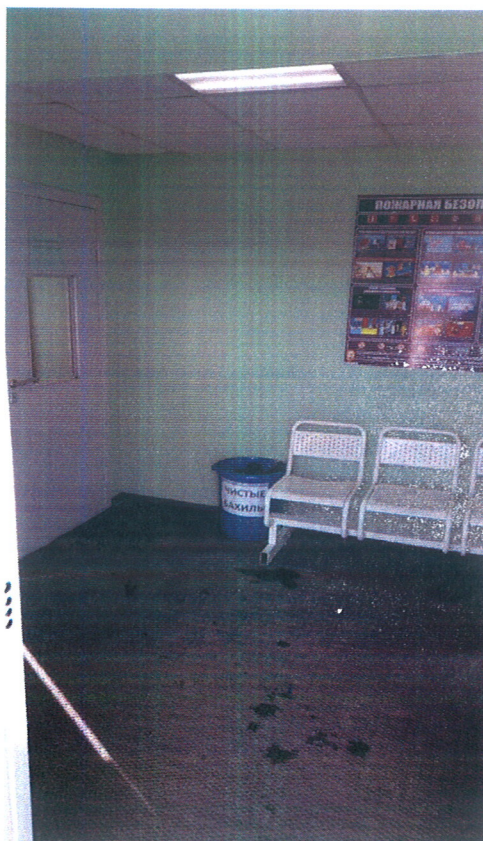
№ 1

| № п/п | Наименование функционально-планировочного элемента | Наличие элемента | | | Выявленные нарушения и замечания | | Работы по адаптации объектов | |
|---|---|---|---|---|---|---|---|---|
| 2.4 | Тамбур | есть | | 1 | | | | |

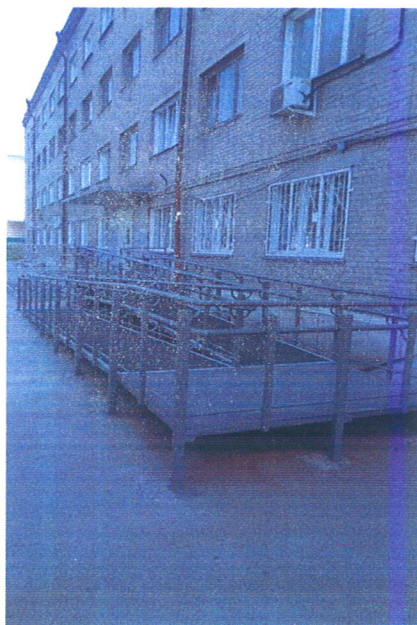
№ 2

| № п/п | Наименование функционально-планировочного элемента | Наличие элемента | | | Выявленные нарушения и замечания | | Работы по адаптации объектов | |
|---|---|---|---|---|---|---|---|---|
| 2.2 | Пандус (наружный) | есть | | 2 | | | | |

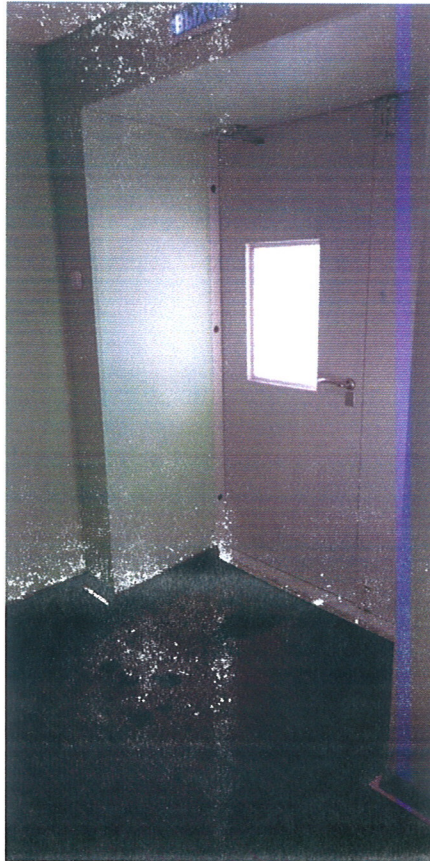
№ 3

| № п/п | Наименование функционально-планировочного элемента | Наличие элемента | | | Выявленные нарушения и замечания | | Работы по адаптации объектов | |
|---|---|---|---|---|---|---|---|---|
| 2.3 | Дверь (входная) | есть | | 3 | Путь движения не обозначен. Дверь не закрывается с задержкой минимум 5 секунд при открытии на 90 градусов | К | Следует оборудовать вход тактильной информационной вывеской, содержащей информацию о наименовании, контактных телефонах и графике работы. Установить доводчик с задержкой закрывания дверей, привести пороги в соответствие. | Текущей ремонт |

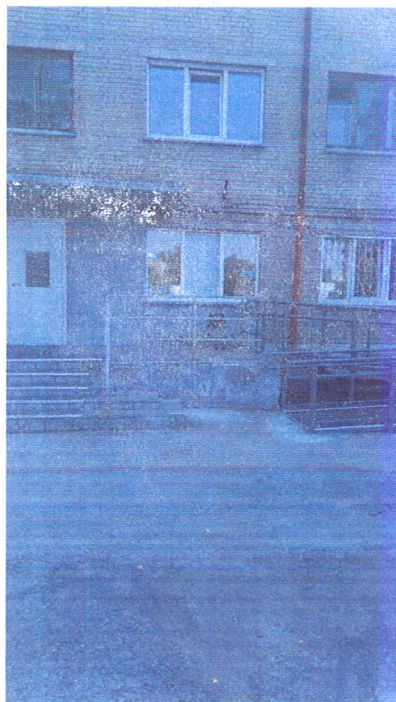
№ 4

| №<br>п/п | Наименование<br>функционально-<br>планировочного<br>элемента | Наличие<br>элемента | | | Выявленные нарушения<br>и замечания | | Работы по адаптации<br>объектов | |
|---|---|---|---|---|---|---|---|---|
| 1.3 | Лестница<br>(наружная) | Да | | 4 | Путь движения не<br>обозначен | К, О,<br>С, Г, У | Выделить<br>контрастным<br>цветом<br>краевые<br>ступени<br>лестничных<br>маршев. | Текущий<br>ремонт |

| № п/п | Наименование функционально-планировочного элемента | Наличие элемента | | | Выявленные нарушения и замечания | | Работы по адаптации объектов | |
|---|---|---|---|---|---|---|---|---|
| 2.1 | Лестница (наружная) | есть | | 4 | Путь движения не обозначен. | | Выделить контрастным цветом краевые ступени лестничных маршей. | Текущий ремонт |

| Наименование<br>структурно-<br>функциональной<br>зоны | Состояние<br>доступности*<br>(к пункту 3.4 Акта<br>обследования ОСИ) | Приложение | | Рекомендации<br>по адаптации<br>(вид работы)**<br>к пункту 4.1 Акта<br>обследования ОСИ |
|---|---|---|---|---|
| Входа (входов) в<br>здание | ДУ | | 4 | Текущий ремонт |

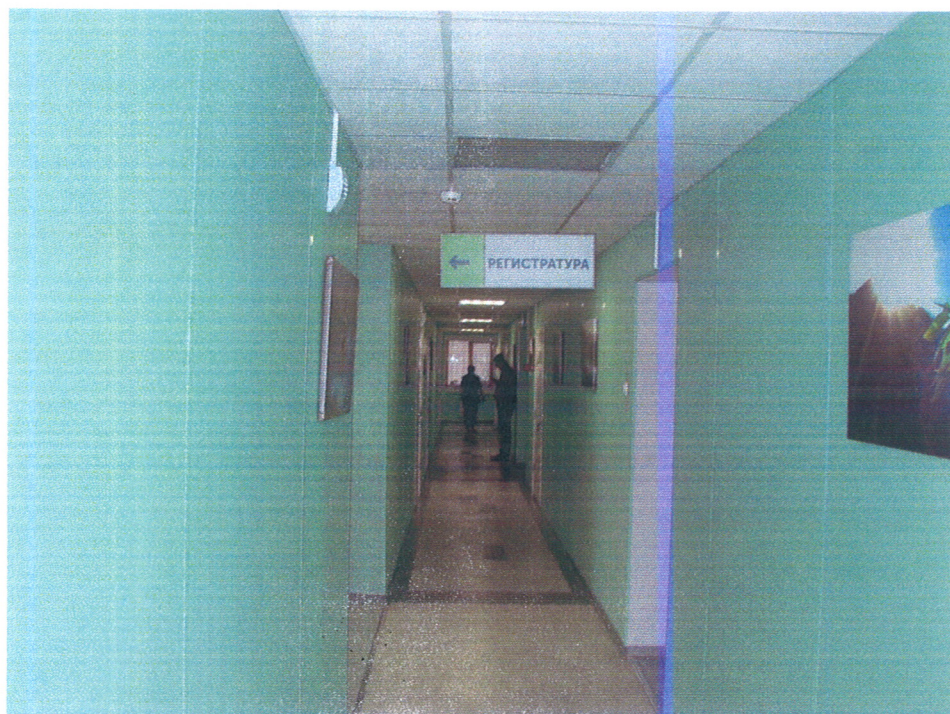
№ 6

| №№<br>п/п | Основные структурно-функциональные зоны | Состояние доступности,<br>в том числе для основных<br>категорий инвалидов** | Приложение | |
|---|---|---|---|---|
| 4 | Зона целевого назначения здания (целевого посещения объекта) | ДУ | | 6 |

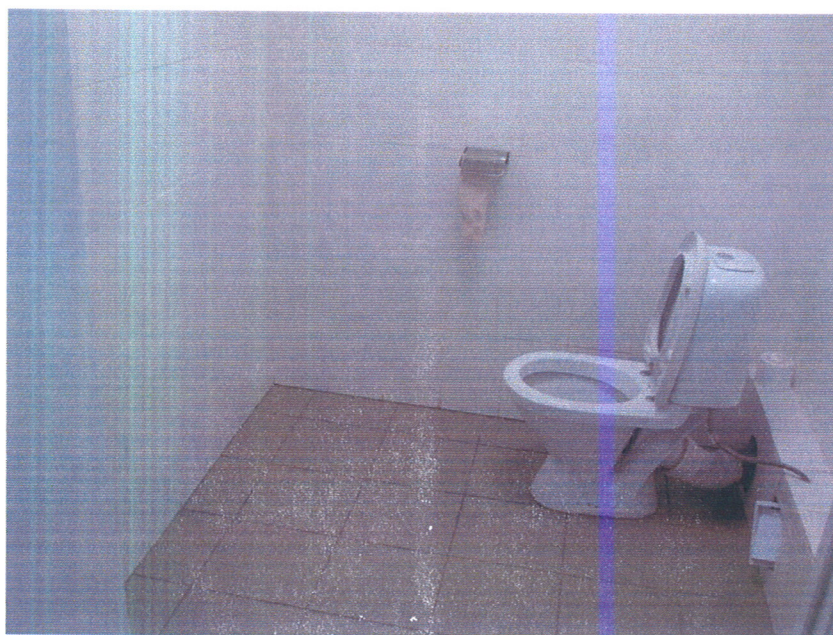
Схема 1

Путь движения внутри здания пансионата 1 го этажа

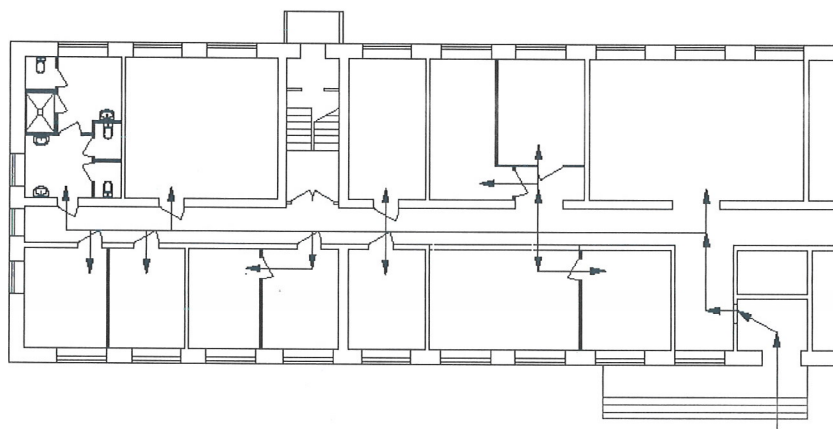
| №№<br>п/п | Основные структурно-функциональные зоны | Состояние доступности,<br>в том числе для основных<br>категорий инвалидов** | Приложение | |
|---|---|---|---|---|
| 3 | Путь (пути) движения внутри здания (в т.ч. пути эвакуации) | ДУ | | Схема<br>1 |

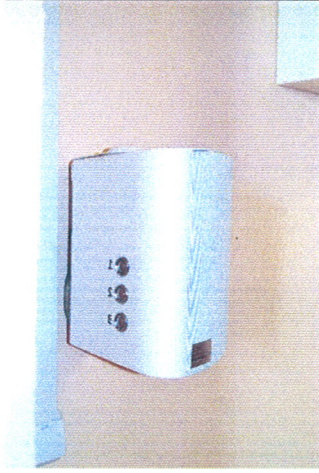
| 1.7 | По всему маршруту движения установить звуковые маяки, обеспечивающие своевременное получение информации для слабовидящих и слепых о месте расположения: санитарно-гигиенических помещений, лестниц, входов, выходов, в том числе эвакуационных | Звуковые маяки устанавливаются по всему маршруту движения (в холле, в коридорах и т. д.) | |

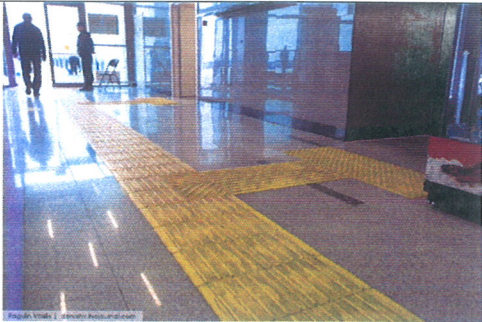
| 3.1 | <p>Установить тактильную плитку и цветное обозначение перед началом лестницы и преград.</p> <p>Тактильно-контрастные указатели, выполняющие функцию предупреждения на покрытии пешеходных путей, следует размещать на расстоянии 0,8 - 0,9 м до препятствия, доступного входа, начала опасного участка, перед внешней лестницей и т.п. Глубина предупреждающего указателя должна быть в пределах 0,5 - 0,6 м и входить в общее нормируемое расстояние до препятствия. Указатель должен заканчиваться до препятствия на расстоянии 0,3 м. Указатели должны иметь высоту рифов 5 мм.</p> | <p>П. 5.1.10 СП 59.13330.2016</p> | |

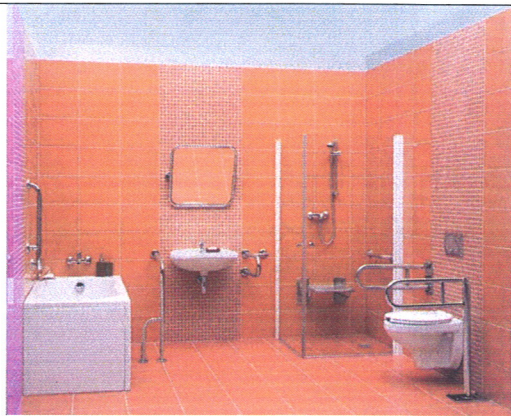
| 4.1 | <p>Оборудовать туалетную кабину в соответствии с нормативными требованиями.</p> <p>Доступная кабина в общественной уборной должна иметь размеры в плане, м, не менее: ширина - 1,65, глубина - 2,2, ширина двери - 0,9. В кабине сбоку от унитаза следует предусматривать пространство рядом с унитазом шириной не менее 0,8 м для размещения кресла-коляски, а также крючки для одежды, костылей и других принадлежностей. В кабине</p> | <p>П. 6.3. СП 59.13330.2016</p> | |

| <p>должно быть свободное пространство диаметром 1,4 м для разворота кресла-коляски. Двери должны открываться наружу.</p> <p>В универсальной кабине и других санитарно-бытовых помещениях, предназначенных для пользования всеми категориями граждан, в том числе инвалидов, следует предусматривать возможность установки стационарных и откидных опорных поручней, поворотных или откидных сидений. Размеры универсальной кабины в плане, м, не менее: ширина - 2,2, глубина - 2,25.</p> <p>Один из писсуаров следует располагать на высоте от пола не более 0,4 м или применять писсуар вертикальной формы. Следует применять унитазы, имеющие опору для спины, высоту - 0,45 - 0,5 м и длину - 0,7 м.</p> <p>У дверей блоков санитарно-бытовых помещений, включающих в себя доступные кабины (уборных, душевых, ванн и т.п.), и универсальной кабины уборной следует предусматривать со стороны ручки информационные таблички помещений (выполненные рельефно-графическим и рельефно-точечным способом), расположенные на высоте от 1,2 до 1,6 м от уровня пола и на расстоянии 0,1 - 0,5 м от края двери.</p> <p>В доступных кабинах (душевых, ваннных) и</p> | | |

| | <p>универсальных кабинх уборных следует применять водопроводные краны с рычажной рукояткой и термостатом, а при возможности - с автоматическими и сенсорными кранами бесконтактного типа. Применение кранов с раздельным управлением горячей и холодной водой не допускается.</p> <p>Следует применять унитазы и писсуары с автоматическим сливом воды или с ручным кнопочным управлением. Допускается применение унитазов и раковин умывальников с механизмом электрического или гидравлического вертикального перемещения.</p> <p>В дверях доступных и универсальных кабин следует предусматривать возможность открывания снаружи.</p> <p>Необходимо предусмотреть установку системы вызова помощника, кнопка вызова должна быть оборудована дополнительным шнурком.</p> | | |

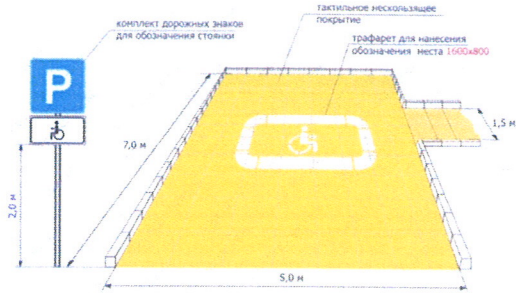
| 5.1 | <p>Выделить место для парковки автотранспорта МГН.</p> <p>На стоянке (парковке) транспортных средств личного пользования, расположенной на участке около здания организации сферы услуг или внутри этого здания, следует выделять 10% машино-мест (но не менее одного места) для людей с инвалидностью, в том числе количество</p> | <p>П.5.2. СП 59.13330.2016</p> | |

| | <p>специализированных расширенных машино-мест для транспортных средств инвалидов, передвигающихся на кресле-коляске, определять расчетом, при числе мест:</p> <p>- до 100 включительно... 5%, но не менее одного места;</p> <p>- от 101 до 200..... 5 мест и дополнительно 3% от количества мест</p> <p>свыше 100;</p> <p>- от 201 до 500..... 8 мест и дополнительно 2% от количества мест</p> <p>свыше 200;</p> <p>- 501 и более..... 14 мест и дополнительно 1% от количества мест</p> <p>свыше 500.</p> <p>Каждое выделяемое машино-место должно обозначаться дорожной разметкой и, кроме того, на участке около здания - дорожными знаками, внутри зданий - знаком доступности, выполняемым на вертикальной поверхности (стене, стойке и т.п.) на высоте от 1,5 до 2,0 м.</p> <p>Места для стоянки (парковки) транспортных средств, управляемых инвалидами или перевозящих инвалидов, следует размещать вблизи входа в предприятие, организацию или в учреждение, доступного для инвалидов, но не далее 50 м, от входа в жилое здание - не далее 100 м.</p> | | |
