## АНКЕТА К ПАСПОРТУ ДОСТУПНОСТИ объекта социальной инфраструктуры

- 1.1. Наименование (вид) объекта: Поликлиника  
1.2. Адрес объекта: г.Новосибирск, 630087, ул.Немировича-Данченко, 128  
1.3. Сведения о размещении объекта:  
- отдельно стоящее здание 3 этажа, 3969,5 кв.м  
1.4. Год постройки здания 1977, последнего капитального ремонта 2019  
1.5. Дата предстоящих плановых ремонтных работ: текущего 2020, капитального \_\_\_\_\_

**АКТ ОБСЛЕДОВАНИЯ  
К ПАСПОРТУ ДОСТУПНОСТИ  
объекта социальной инфраструктуры**

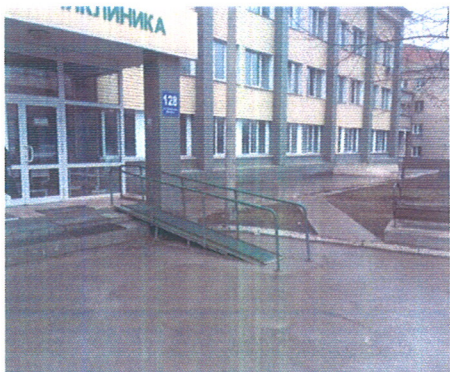
№ 1

| № п/п | Наименование функционально-планировочного элемента | Наличие элемента | | | Выявленные нарушения и замечания | | Работы по адаптации объектов | |
|---|---|---|---|---|---|---|---|---|
| 2.1 | Лестница (наружная) | Да | | 1 | Путь движения не обозначен, отсутствует нескользящее покрытие. | | Обозначить пути движения тактильным, нескользящим покрытием. | Текущей ремонт |
| 2.3 | Дверь (входная) | есть | | 1 | Дверь не закрывается с задержкой минимум 5 секунд при открытии на 90 градусов. Отсутствует тактильная информационная вывеска. | С, К, О, Г | Установить доводчик с задержкой закрывания дверей, привести пороги в соответствие. Выделить контрастным цветом дверной наличник и ручку двери. Следует оборудовать вход тактильной информационной вывеской, содержащей информацию о наименовании, контактных телефонах и графике работы (п. 6.21.1 ГОСТ Р 51671-2000). | Текущей ремонт |

| | | | | | | Следует установить соответствующие символы у входной двери, указывающие на доступность объекта для МГН по ГОСТ Р 52131-2003. Рекомендуется установить на входе на объект устройство системы «Говорящий город» для ориентирования лиц с нарушением зрения, при этом в текстовом сопровождении устройство должно информировать о порядке входа, наличии звонка вызова помощника для обслуживания инвалидов, наличии и назначении мнемосхемы. (п. 10.3.1. СП 136.13330.2012.). | |

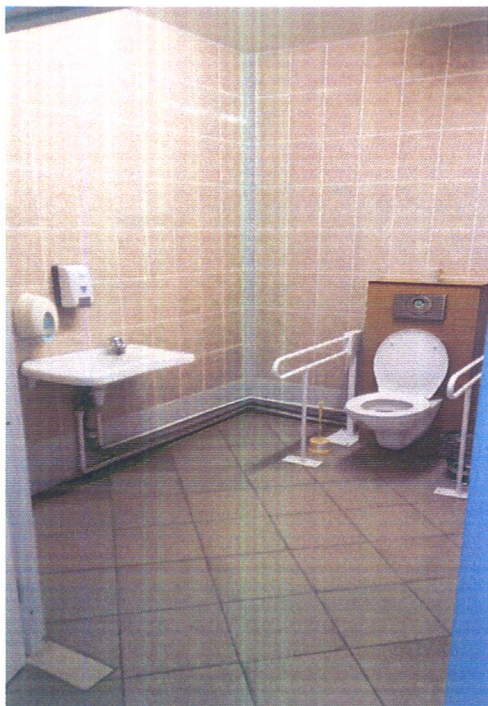
№ 2

| п/п | функциональные зоны | Состояние доступности,<br>в том числе для основных<br>категорий инвалидов** | Приложение | |
|---|---|---|---|---|
| 5 | Санитарно-гигиенические помещения | ДУ | | 2 |

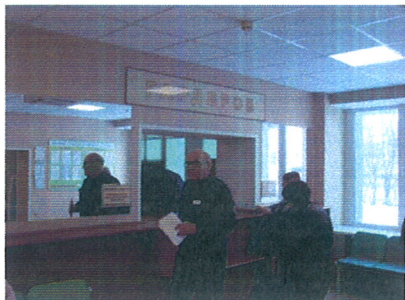
№ 3

| №<br>п/п | Наименование<br>функционально-<br>планировочного<br>элемента | Наличие<br>элемента | | | Выявленные нарушения<br>и замечания | | Работы по адаптации<br>объектов | |
|---|---|---|---|---|---|---|---|---|
| 3.1 | Коридор<br>(вестибюль, зона<br>ожидания,<br>галерея, балкон) | есть | | 3 | Присутствует информация о схеме движения инвалидов по зданию, маршрут обозначен знаками. Отсутствуют зоны отдыха и ожидания для МГН. Следует установить информационные таблички перед входами в кабинеты (о назначении помещения), санузлы, в том числе с рельефными знаками, и разместить их рядом с дверью со стороны дверной ручки на высоте от 1,2 до 1,6 м. | С, К, О,<br>Г | | Текущий<br>ремонт |

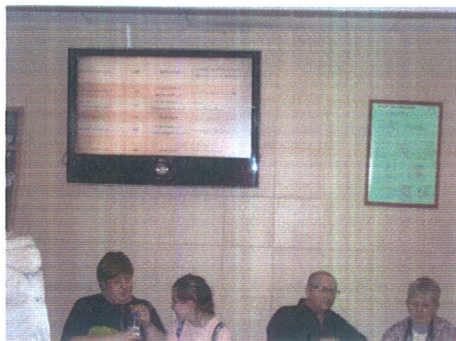
№ 4

| п/п | функциональные зоны | Состояние доступности,<br>в том числе для основных<br>категорий инвалидов** | Приложение | |
|---|---|---|---|---|
| 6 | Система информации и связи (на всех зонах) | ДУ | | 4;5;6 |

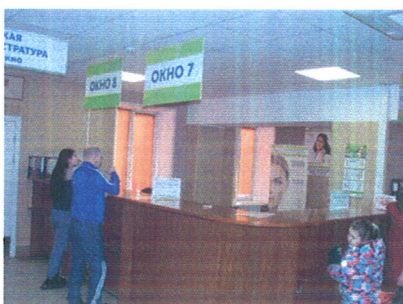
№ 7

| п/п | функциональные зоны | Состояние доступности,<br>в том числе для основных<br>категорий инвалидов** | Приложение | |
|---|---|---|---|---|
| 4 | Зона целевого назначения здания (целевого посещения объекта) | ДУ | | 7 |

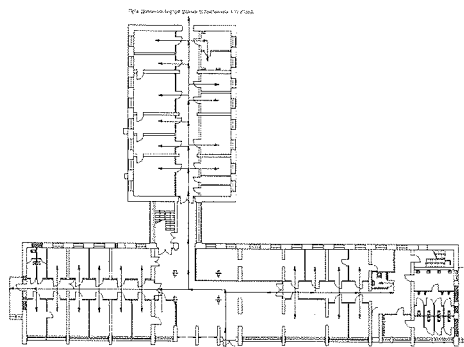
Схема 1

| п/п | функциональные зоны | Состояние доступности,<br>в том числе для основных<br>категорий инвалидов** | Приложение | |
|---|---|---|---|---|
| 3 | Путь (пути) движения внутри здания (в т.ч. пути эвакуации) | ДУ | | Схема<br>1 |
